# ***ORDINARIATO MILITARE D'ITALIA***

## ***COMPLESSO MONUMENTALE DELLA CHIESA DEL Ss. SUDARIO Via del Sudario (Roma)***

### ***RELAZIONE TECNICA ILLUSTRATIVA***

Roma, 14 gennaio 2014

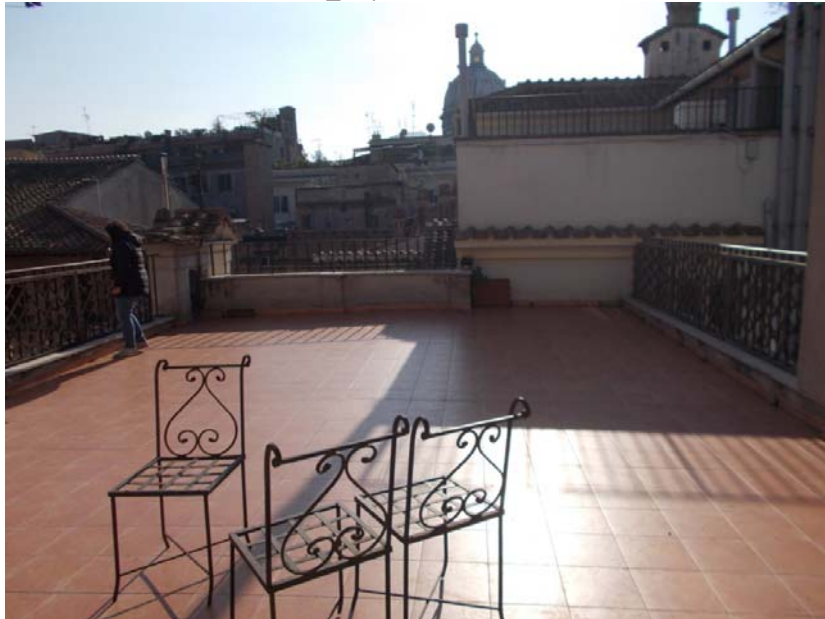
Foto 3\_Copertura della volta

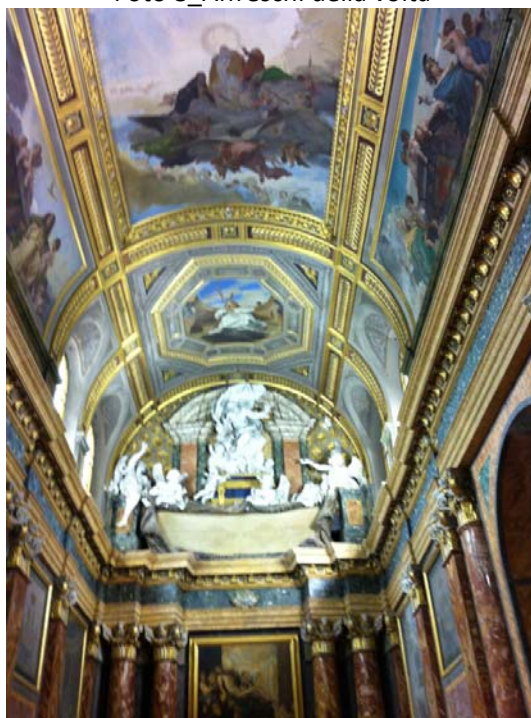
Foto 8\_Affreschi della volta

L'intera volta appare significativamente lesionata longitudinalmente, così come pure trasversalmente.

Nella volta inoltre, in alcuni punti precisi appare evidente l'infiltrazione di acqua che, a parere di chi scrive, non è causata da eventi meteorici quanto da cattiva realizzazione dei servizi igienici negli appartamenti sovrastanti la volta stessa.

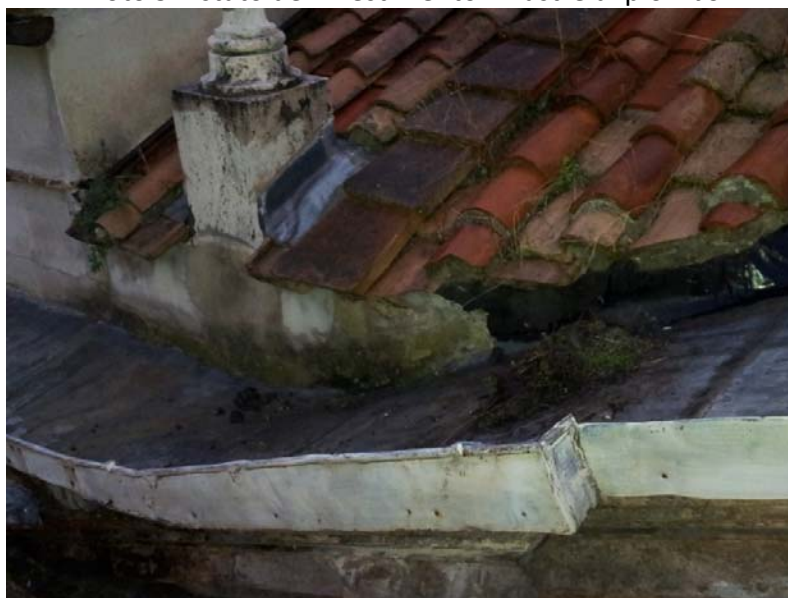
Sulla facciata della Chiesa caratterizzata dalla decorazione barocca, particolarmente diffusi sui cornicioni erano i depositi superficiali coerenti ed incoerenti, la diffusione di erbe infestanti e la patina biologica prodotta dal ruscellamento delle acque meteoriche sulle superfici.

Foto 9 – stato del rivestimento in lastre di piombo

- Rifacimento del sistema di impermeabilizzazione della cornice terminale mediante la rimozione e/o bonifica delle lastre di piombo esistenti, con pulizia dello strato sottostante e rifacimento della impermeabilizzazione anche mediante l'utilizzo di cocchiopesto. In alternativa, come intervento palliativo atto a dilazionare nel tempo quanto suggerito in precedenza, si propone di non rimuovere le lastre di piombo posandovi però sopra lo strato esistente una nuova impermeabilizzazione in resina e trattamento preventivo contro la crescita di vegetazione mediante l'applicazione di bioacida.

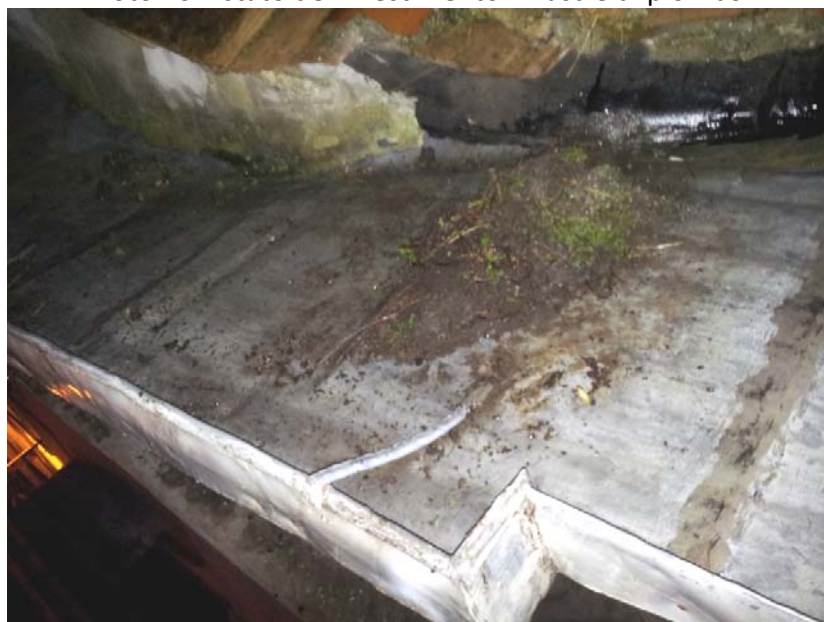
Foto 10 – stato del rivestimento in lastre di piombo

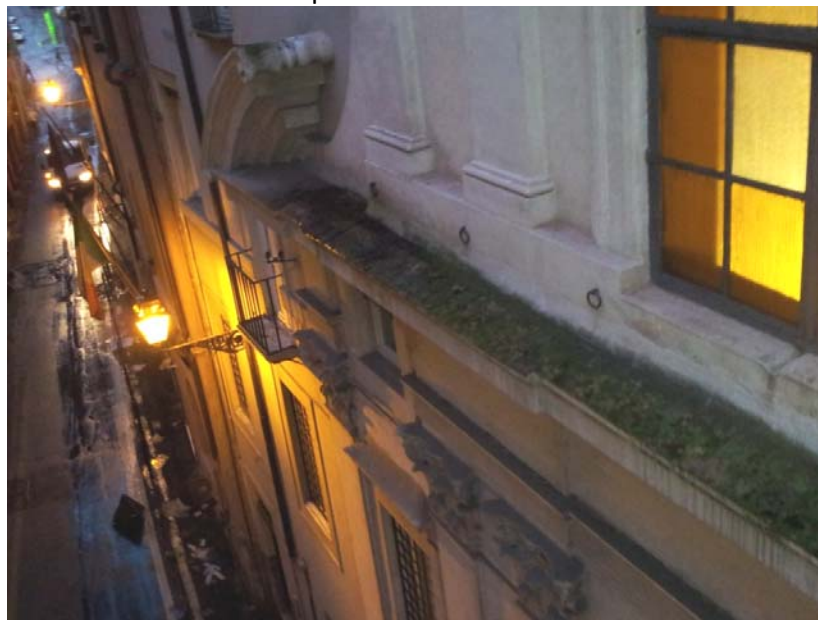
Foto 11 – primo ordine della facciata

- Restauro e revisione delle cornici a stucco sagomate di sottogronda e/o cornice terminale, modanature e trabeazione, dei tratti eventualmente danneggiati (sia dalla pioggia che dalle infiltrazioni sovrastanti), comprendente l'ispezione dell'intera superficie, la rimozione dei tratti fatiscenti, ispezione della struttura portante e del rivestimento in calce con l'eliminazione di tutti i tratti ammalorati, applicazione di malta idraulica per la ripresa dei tratti mancanti. Preparazione dell'intera superficie con raschiatura, rasatura e carteggiatura, finitura con colla di malta o a stucco romano

- la pulizia di tutte le cornici e modanature di facciata mediante successivo lavaggio e spazzolatura con spazzole di saggina

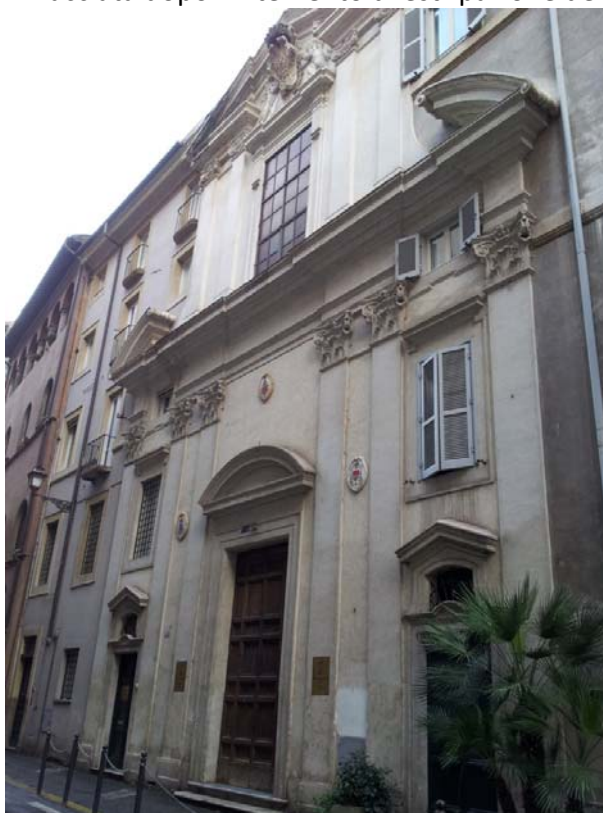
È stata, nell'immediato, bonificata dalle piante infestanti che stavano causando infiltrazioni negli appartamenti soprastanti la chiesa.

Foto 12 – facciata dopo l'intervento di estirpazione delle foglie

Avviato il risanamento dello stato di generale degrado, si tratta ora di completare l'intervento con un progetto complessivo di completamento impermeabilizzando le parti, rallentando la ricomparsa della vegetazione infestante (tra l'altro ad oggi in parte già ricresciuta) e applicazione di prodotti antigerminanti e di montaggio di apparati anti intrusivi dai volatili.

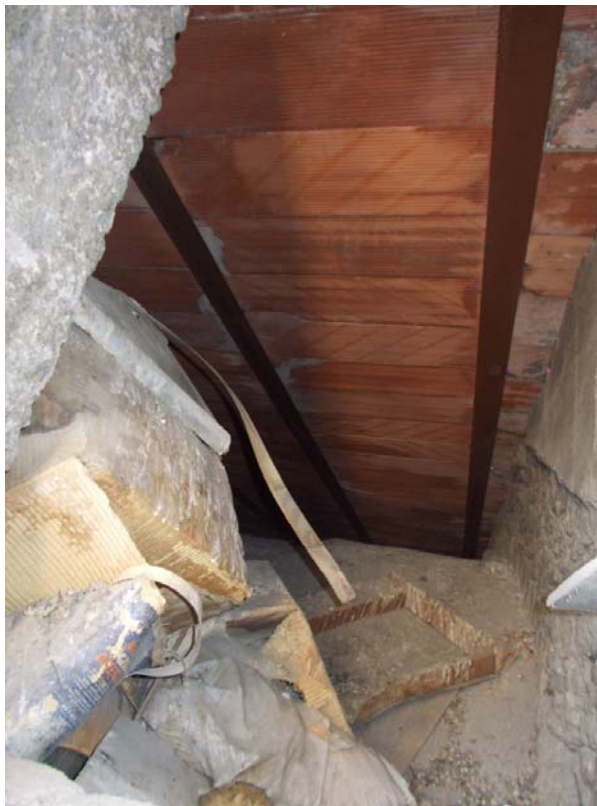
Da una serie di sopralluoghi eseguiti all'estradosso della volta questa appare caratterizzata da una diversa struttura di sostegno e/o appoggio con elementi in materiale dinamico come le travi in acciaio poste in epoca più recente (presumibilmente dopo il 1939) durante evidenti opere edilizie non particolarmente attente al valore storico del monumento, ovvero da parti in materiali misti: malte, laterizi e tufi risalenti alla prima edificazione.

È ipotizzabile che proprio questa "incertezza" strutturale possa aver generato le microlesioni presenti nella volta.

Foto 13 – Estradosso della volta ed intradosso della terrazza di copertura

Allo stato, prima ancora di procedere al progetto complessivo di recupero degli affreschi e di reincollaggio degli stucchi, unitamente al completamento del restauro della facciata, si pensa sia utile avere un riscontro più efficace sugli eventuali movimenti dell'edificio apponendo lettori sulla volta in grado di segnalare movimenti micrometrici della stessa ed avere una maggiore sensibilità di rilevamento.

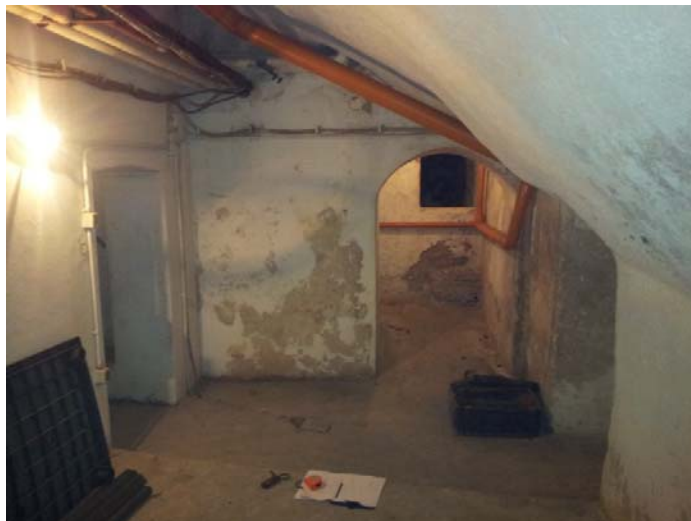
Foto 14 – Piano interrato

La parte degli scantinati accessibili dall'edificio residenziale posta a lato della chiesa presenta fenomeni di condensa e ristagno di umidità dovuta non tanto ad umidità di risalita dal sottosuolo quanto ad una effettiva rarefazione e pessimo ricambio dell'aria.

Sempre nello scantinato sono stati sistemati due vetrini in presenza di una crepa diffusa sulla volta.

A distanza di due mesi si presentano intatti.

Si ritiene opportuno consigliare un ripensamento del sistema di circolazione forzata dell'aria e di impianto puntuale di deumidificazione.
