# ***ORDINARIATO MILITARE D'ITALIA***

## ***COMPLESSO MONUMENTALE DELLA CHIESA DEL Ss. SUDARIO Via del Sudario (Roma)***

### ***RELAZIONE TECNICA ILLUSTRATIVA***

Roma, 14 gennaio 2014

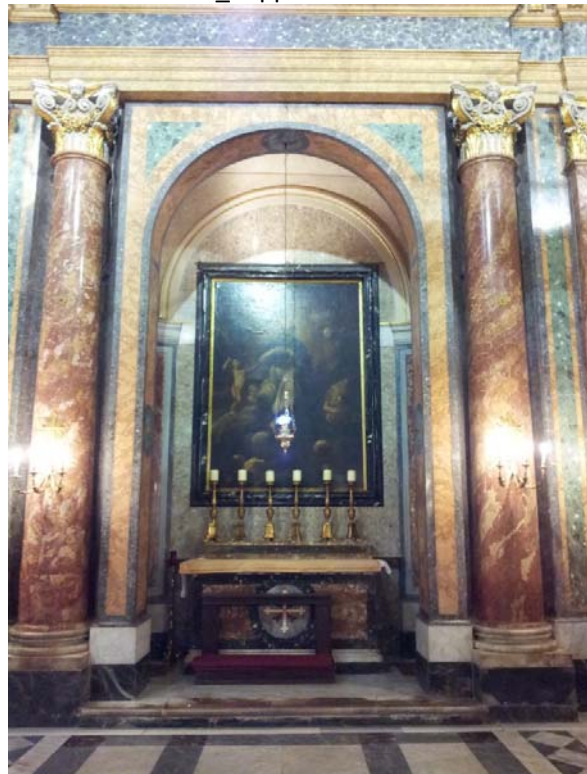
Foto 5\_Cappella laterale destra

Nelle due cappelle laterali sono presenti due tele (che al momento si presentano danneggiate ognuna in un punto) mentre sulle quattro porte laterali di accesso alla sala ecclesiale sono oggi presenti quattro tele recanti le iniziali dei Savoia.
